ARQUEOGRAFIA

DE LA

TAMBERIA DEL INCA

(CHILECITO, LA RIOJA, REPUBLICA ARGENTINA)

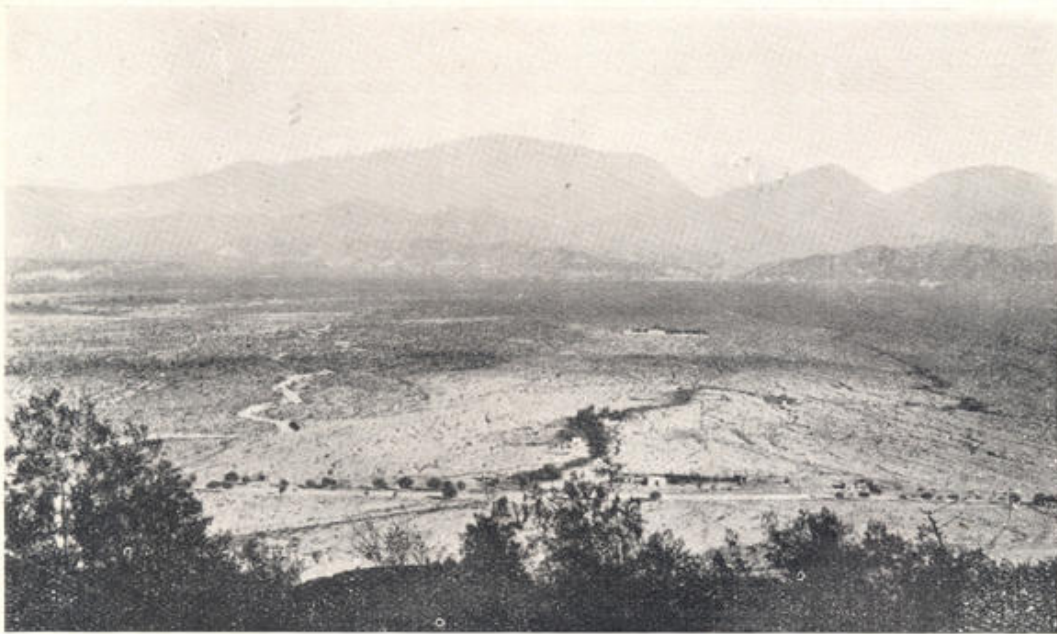
Fig. 3. — Plano inclinado de limo y rodados tomado desde el contrafrente Chilecito-Paimán, que comprende el manchón de limo triangular con el Cementerio moderno y La Tambería del Inca.

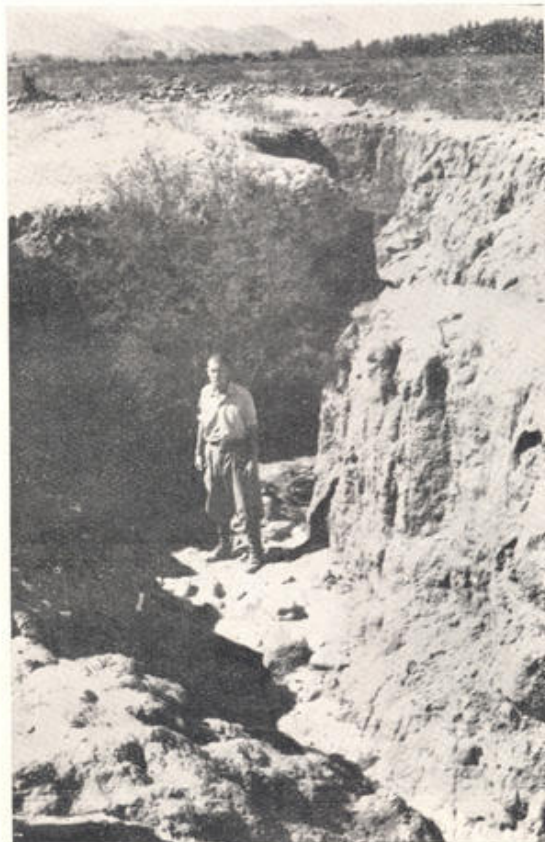
Fig. 4. — Torrentera al este del edificio 21.

El recinto de La Tambería se halla cruzado de oeste a este por un sistema de torrenteras que nacen en su mismo interior, a partir de las inmediaciones del muro occidental de cintura y cruzan los 450 metros de extensión con una pendiente aproximada de 1:16. Estas torrenteras carecen de ramificaciones secundarias, siendo cauces únicos por lo general, pudiéndose distinguir seis, que han sido marcadas sobre la lámina 2 con líneas de puntos. El ancho de las mismas es variable, alcanzándose medidas hasta de 6 metros y sus profundidades que comienzan a señalar 1,50 metros, apenas a los 40 metros al oeste del cerco, terminan en 3 metros en las inmediaciones del edificio 21 (figura 4).

Otra circunstancia, que explica la mayor falta de consistencia del terreno ocupado por La Tambería, es la fuerte pendiente que desciende del muro de cerco hacia el centro del poblado, sobre todo en su costado norte, debido al transporte violento de tierras por el agua, en pocos metros, siendo más violentas estas pendientes que la pendiente general que caracteriza al barreal fuera de este recinto pircado. La tierra del interior del recinto ha sido retirada y transportada por las aguas de lluvia fuera del mismo, a través de las brechas que han abierto las torrenteras en la parte oriental del muro de cintura. Mientras que al exterior del recinto existe siempre un único plano, un equilibrio de niveles por el constante acarreo de materiales desde el oeste. Cuando el agua insiste cava el lecho de limo y encuentra los rodados del nivel primitivo. Como ejemplo típico puntualizaremos únicamente la erosión que alcanza el terreno en las inmediaciones del edificio 21. (Figura 4).

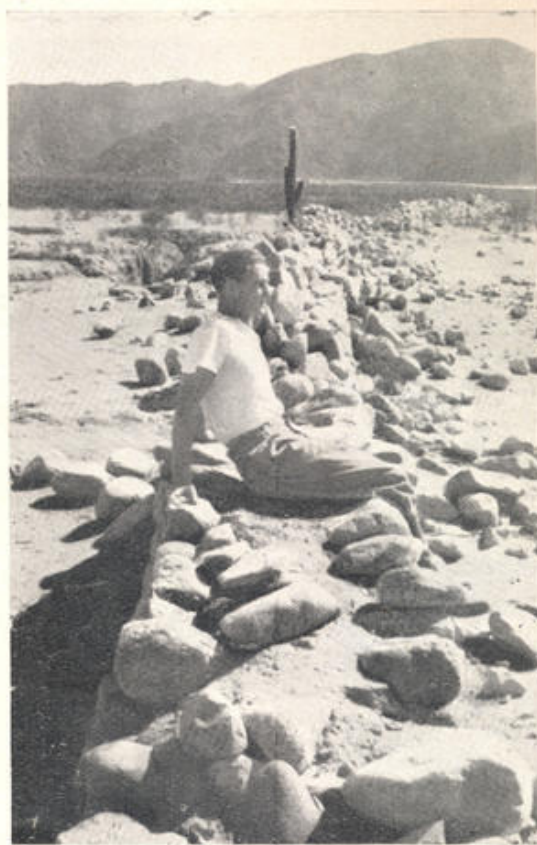
Fig. 5. — Sección del muro de cerco en (j) mostrando la conservación del relleno de tierra hasta 1.60 metros de altura.

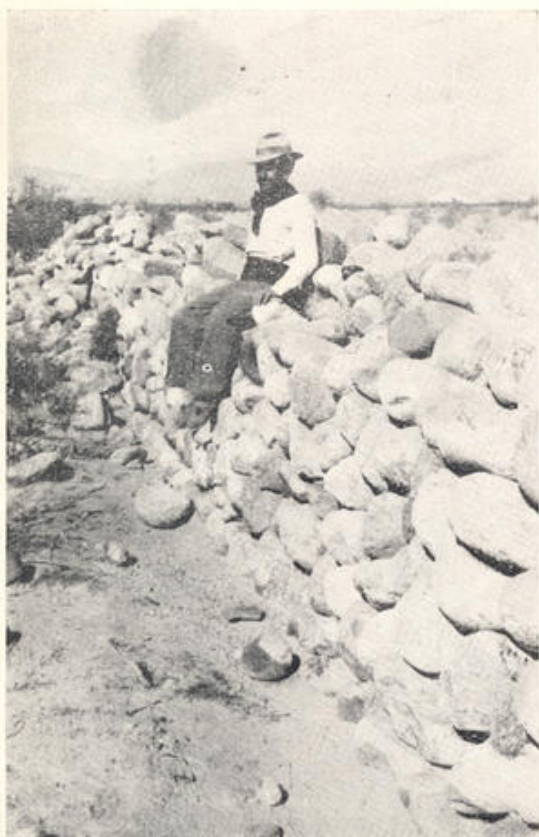
Fig. 6. — Banquina en el paramento interno del muro de cintura, frente al edificio 3.

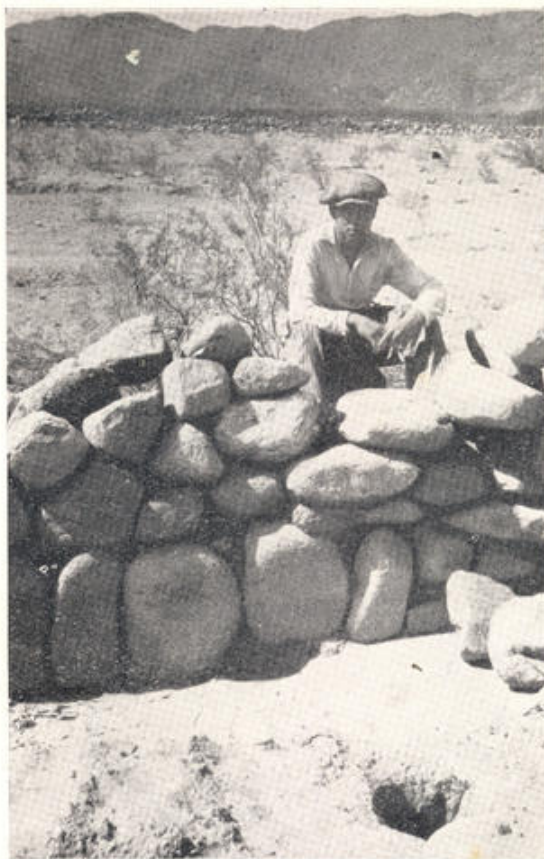
Fig. 8. — Dispositivo de absisas en el edificio 35.

Las orientaciones observadas en estos edificios varían. Así, algunos se disponen con su eje mayor casi en dirección N. E. y otros con este mismo eje aproximadamente en dirección E. O. Los muros son pircados, es decir, de piedras obtenidas de cantos rodados elegidos, asentado sobre mortero de tierra, alcanzando elevaciones variables entre 0,80 y 1,60 metros, variando igualmente sus espesores entre 0,60 y 1 metro de ancho. En algunos conjuntos se nota que algunas absisas penetran en el terreno a manera de cimiento, pero, en general, estos muros se encuentran apoyados directamente sobre el terreno primitivo, siendo las primeras hiladas de punta. (Fig. 8).

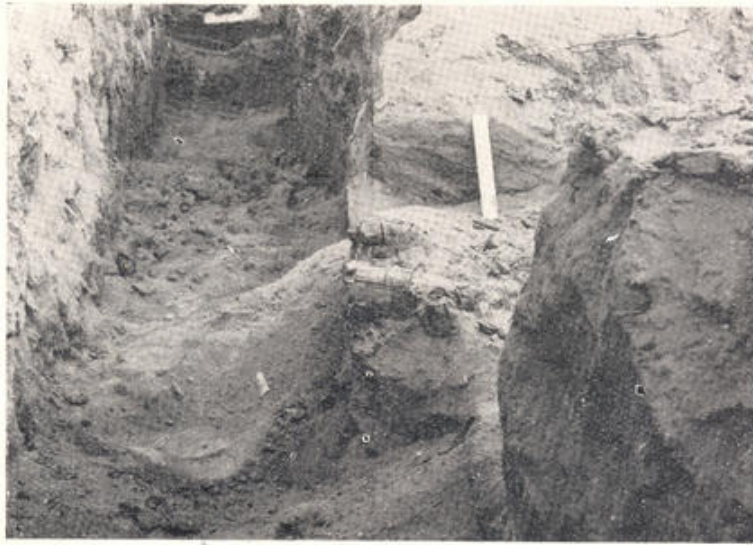
Fig. 10. — Restos de viguetas transversales, carbonizadas, correspondientes a la estructura del techo, en el corte EF del edificio 13.

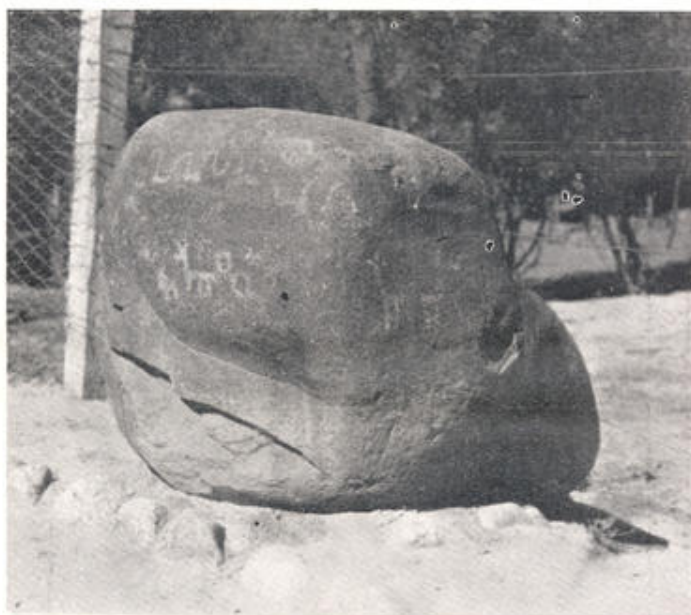
Figura 17. — Petroglifo encontrado en 1928 en el Puquial, probablemente el plano del camino que conduce a La Tambería del Inca.

A mitad de camino entre La Tambería y la Pirca del Puquial (ver plano de la figura 2) encontramos en 1928 una piedra de grandes dimensiones con un petroglifo grabado obtenido por percusión, conseguido el dibujo sin profundidad apreciable, el que reproducimos en la figura 17. Esta misma piedra ha sido posteriormente trasladada a la finca Samay-Huasi donde en 1938 la hemos visto nuevamente, colocada a la entrada del Establecimiento.

Tenemos un interés especial en mostrar la foto de la figura 17, porque en 1928 hemos visto este petroglifo en su sitio (1), con las llamitas y su zig-zag orientados hacia La Tambería, lo que nos llamó poderosamente la atención, pues este petroglifo puede muy bien ser un plano de tamberías señalándose La Tambería del Inca por el círculo del extremo norte donde finaliza el zig-zag, con el cual se ha debido interpretar el camino; y las tamberías o viviendas de Nonogasta, etc., por los círculos del extremo sur del zig-zag; representando los círculos inferiores de este dibujo, que debemos interpretar en dirección oeste, la tambería que se encuentra en la Quebrada del Durazno por el menor (2) y la gran Tambería ubicada a 4.000 metros en la Sierra de Famatina por el mayor, sobre la cual tenemos muy importantes noticias. El hecho de haberse representado varias llamas caminando en la misma dirección, paralelamente al zig-zag, hacia La Tambería del Inca, prueba una vez más, a nuestro modo de ver, que este importante recinto tenía la función de contener el ganado y su muro de cintura, puede haber respondido a esta finalidad principal. La piedra mide 80 cm. por 65 m. y 77 cm. de altura (3).
