EL ESPACIO DOMÉSTICO EN LA LOMA RICA DE JUJUIL (DPTO. SANTA MARÍA, PCIA. DE CATAMARCA)

María Fabiana Roldán*
María Alejandra Funes

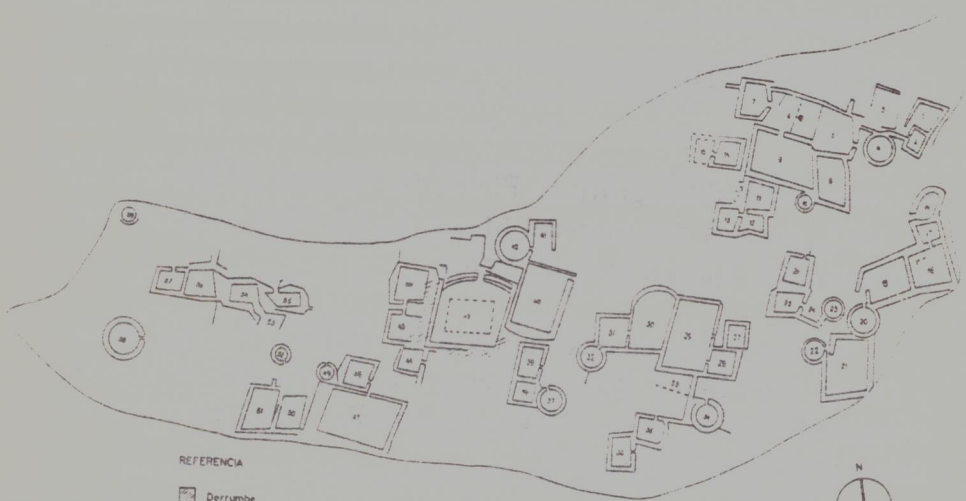
PLANTA GENERAL
 ESCALA 1:500

LOMA RICA DE JUJUIL

VALLE DE YOCAVIL (PROV. DE CATAMARCA)

El sector de la cima está conformado por los restos de 60 recintos que presentan un excelente estado de conservación: 13 circulares y 47 subcuadrangulares (plano).

Los recintos se reúnen formando 8 conjuntos compuestos por 10 estructuras como término medio. Algunas de ellas se comunican entre sí por medio de puertas interiores, en tanto que otras lo hacen directamente con el exterior, ya sea a espacios abiertos o a pasillos.

Todo este sector está rodeado por una pared perimetral doble de 1,00 m de ancho, que en la actualidad, debido a los derrumbes, no supera los 0,20 m de alto. Las únicas aberturas que se observan en este muro consisten en dos puertas: una que comunica un recinto (Nº 18) con el sector de la ladera y otra, el verdadero acceso al sitio, que se encuentra al N.E del mismo, y hace posible un fácil ascenso y descenso.
